Dokumentation Artenschutz - Gebäudekontrolle

Wohngebäude an der Wehrstraße 2, Nordwalde

Wohngebäude Bahnhofstraße 25, Nordwalde

Gebäudeabriss Nordwalde Wehrstraße 2, Bahnhofstraße 25

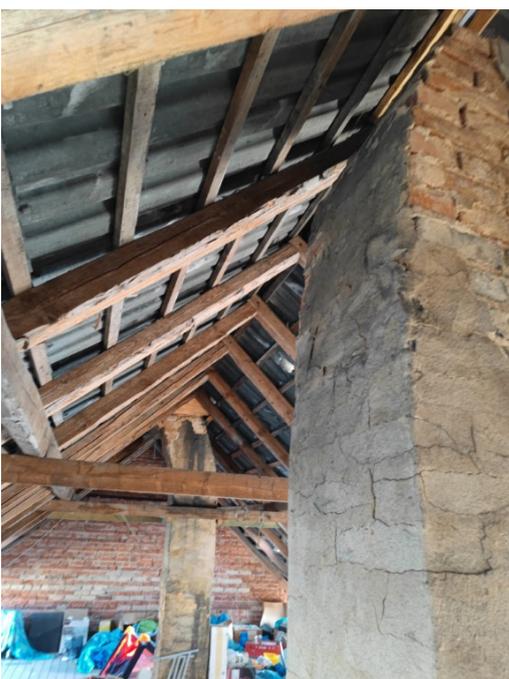
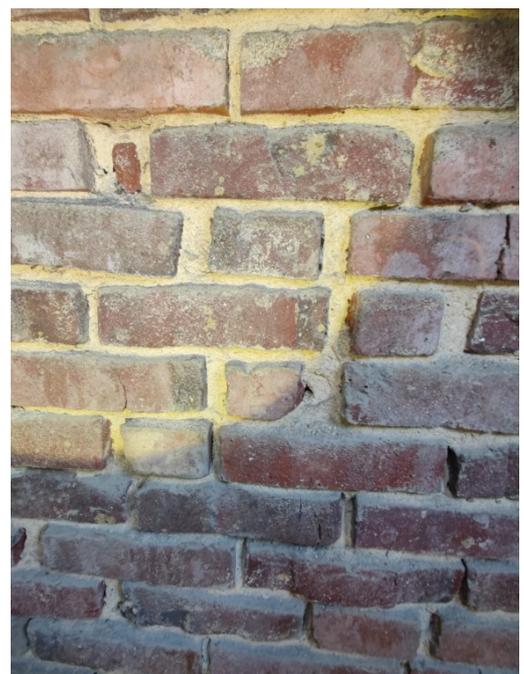
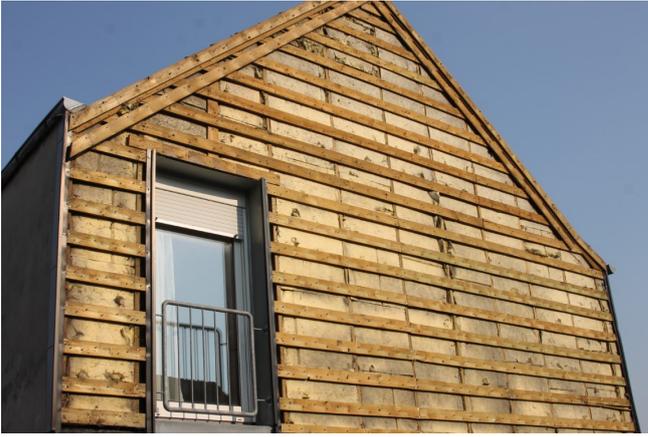
Fotos Gebäude Wehrstraße 2 Dach

Beim Öffnen der Dachflächen fanden sich aber „nur“ 2 Nester des Haussperlings im Dachbereich am Gebäude Wehrstraße 2.

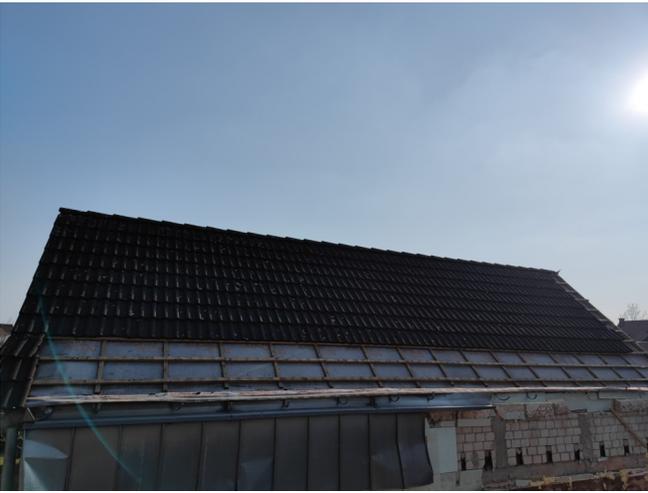
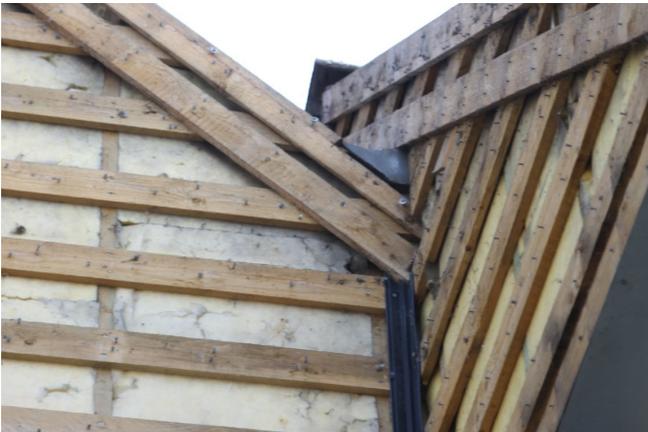
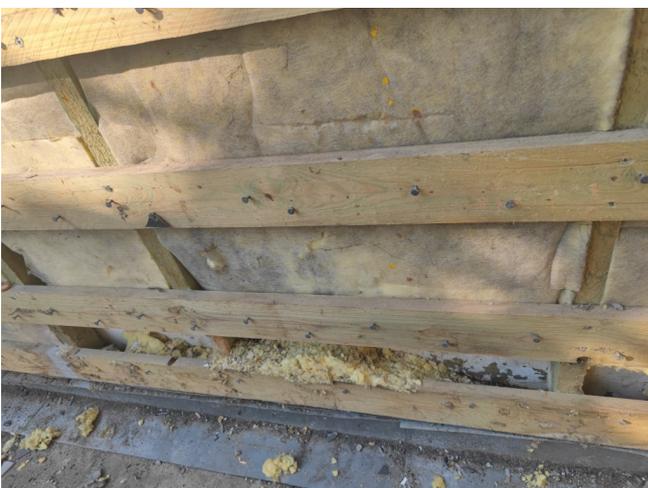
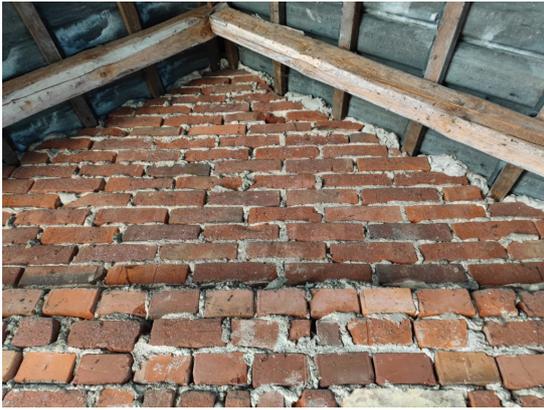
Wehrstraße Aussenverkleidung

Aufgrund der asbesthaltigen Faserplatten mussten alle Bereiche händisch und einzeln abgenommen werden. Hinweise auf geschützte Arten fanden sich an keiner Stelle. Im Bereich des Innenhofes fanden sich deutliche Spuren von Ratten hinter der Fassadenverkleidung, die die Glaswolle-Dämmung dort erheblich zerstört hatten. Die Tiere drangen unterhalb der Faserplatten und des Gehbelages in die Konstruktion.

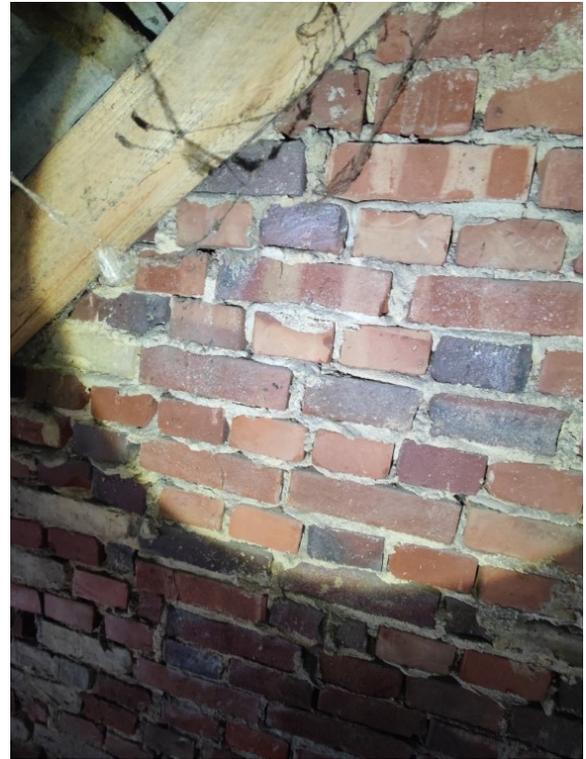
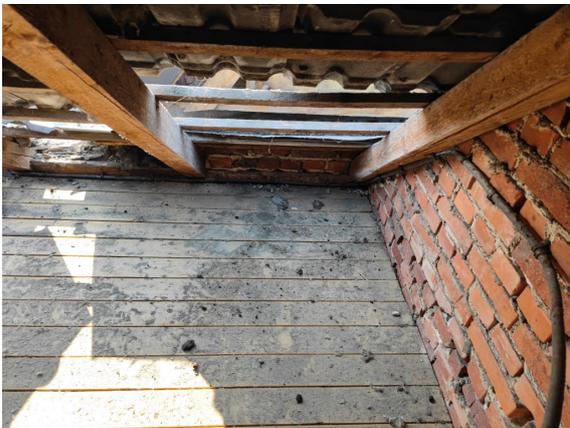
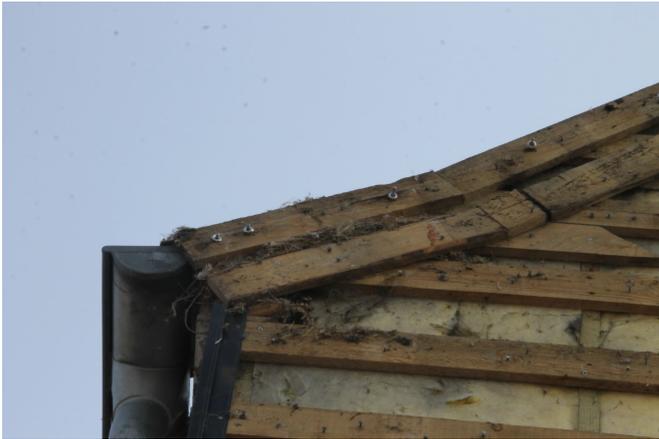
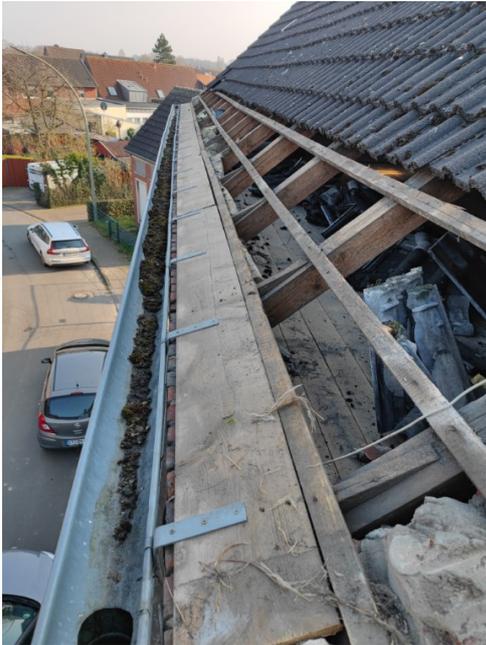
Fotos Gebäude Wehrstraße Anbau Dach und Giebelwände nordwestlich

Das Erdgeschoss und das Obergeschoss mit einer Wohnnutzung waren ebenso frei von Tieren. Die Fenster wiesen keine Rollladenkästen auf. Der Dachboden (aufgeteilt in Wehrstraße 2 und nordwestlichem Anbau) war jeweils frei von Hinweisen auf Tiere. Die inneren Giebelwände bestehen aus Klinkermauerwerk mit relativ „sandigem“ Fugenmaterial. An einigen Stellen waren kleinere Löcher oder Öffnungen zwischen den Ziegeln vorhanden. Hinweise auf Fledermäuse fanden sich an keiner Wand.

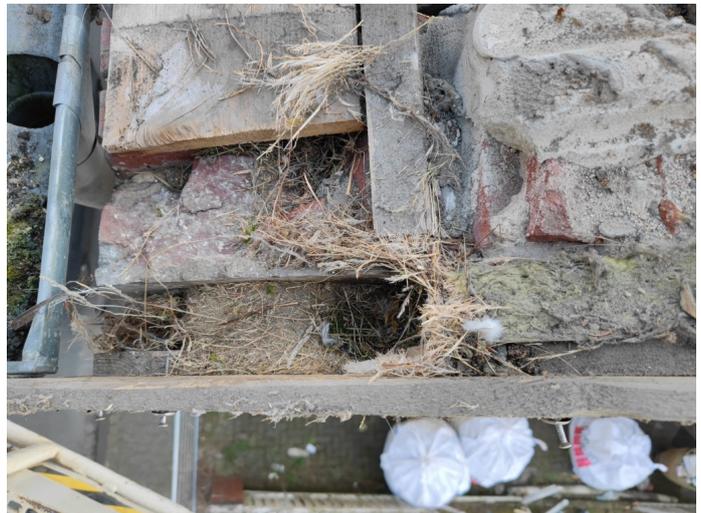
Hausperlingsnester am Gebäude Wehrstraße 2, zwei alte Nester unmittelbar an der Dachrinne

Für den Verlust von Brutmöglichkeiten der Haussperlingen sollten als Ersatz mindestens 2 Nistkästen Sperlingskoloniehäuser (z.B. Firma Schwegler) an den Neubauten angebracht werden.

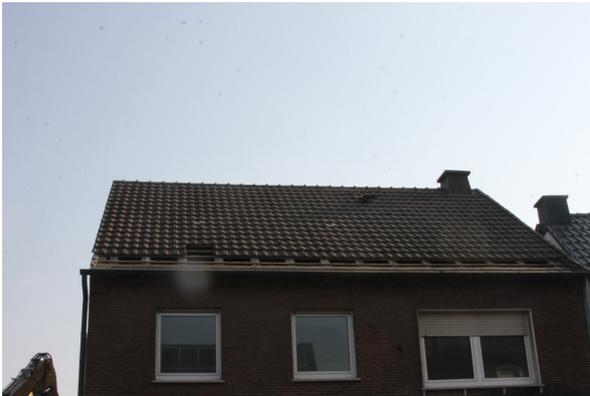
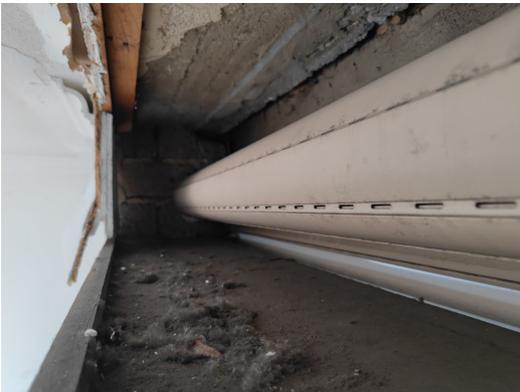
Das Gebäude an der Bahnhofstraße besitzt mehrere Wohnungen und einen nicht ausgebauten Dachbereich. Zur Bahnhofstraße besteht ein Ladenlokal. Im Gartenteil stehen eine Garage und ein kleiner Schuppen. Das Gebäude ist mit einer Fassadenverkleidung aus Faserplatten an der Westseite versehen. Das Gebäude ist nicht unterkellert. Hinweise auf eine Nutzung des Gebäudes durch Tiere liegen nicht vor.

Foto: Gebäude Bahnhofstraße von hinten und von der Bahnhofstrasse

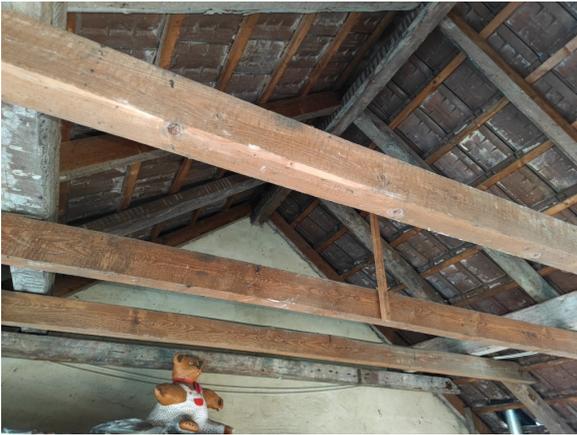
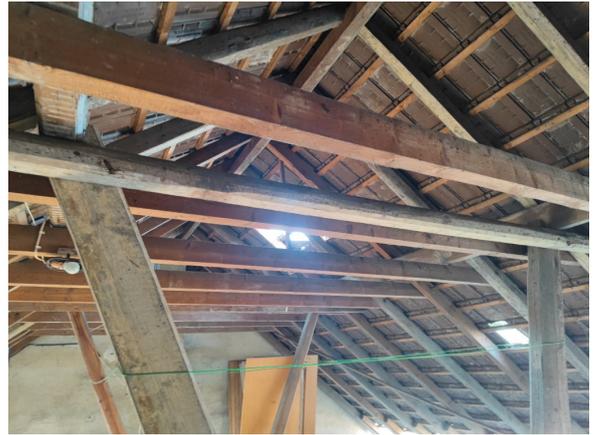
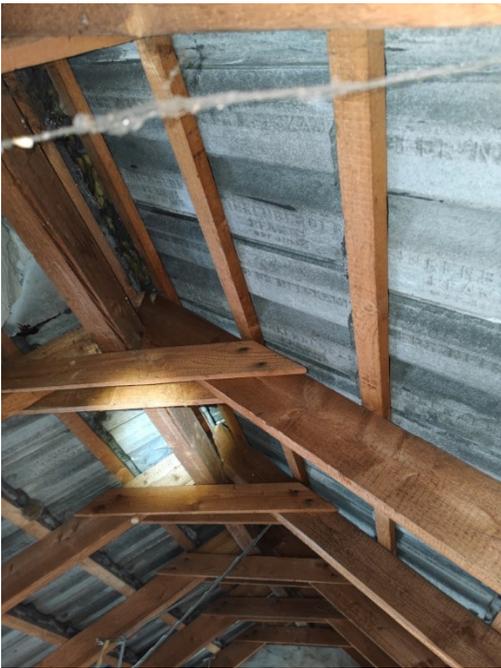
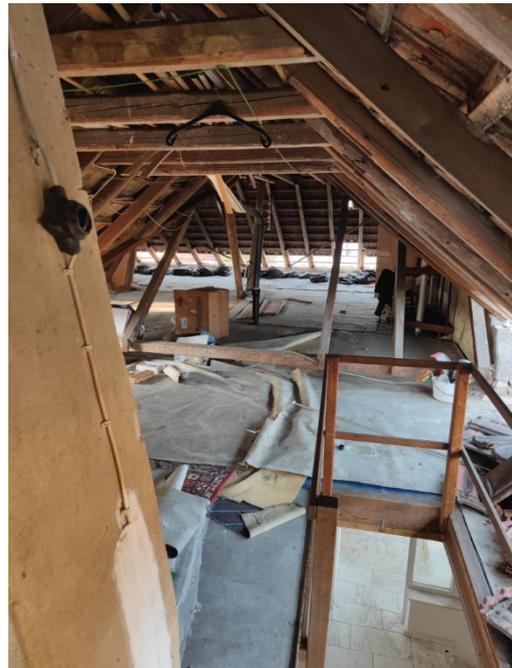
Im Wohngebäudeteil sind einzelne Fenster mit Rollläden ausgestattet. Die Kästen wurden im Beisein des Gutachters geöffnet. Hinweise auf Fledermäuse fanden sich nicht. Der Dachstuhlbereich war im Vorlauf bereits soweit entwertet, dass sich keine neuen Nester im Dachbereich einstellen. Dementsprechend konnten auch Tiere oder Nester nicht festgestellt werden.

Fotos oben: Dachstuhl Bahnhofstraße

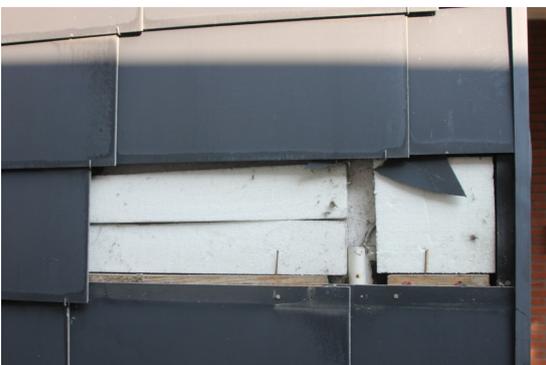
Fassadenverkleidung an der Bahnhofstraße 25, Fassadenplatten dicht geschlossen mit Dämmmaterial
