**Gutachterliche Begleitung der ergänzenden
Sanierungsmaßnahme im Bereich der
früheren Betriebstankstelle des ehemaligen
Werksgeländes Fraling, Nordwalde**

Projektnummer: 05046101

Auftragskurzbezeichnung: Sanierung Restfläche BTS Fraling,
Nordwalde

Aktenzeichen: TRE05A04
Stand: 30.09.2005

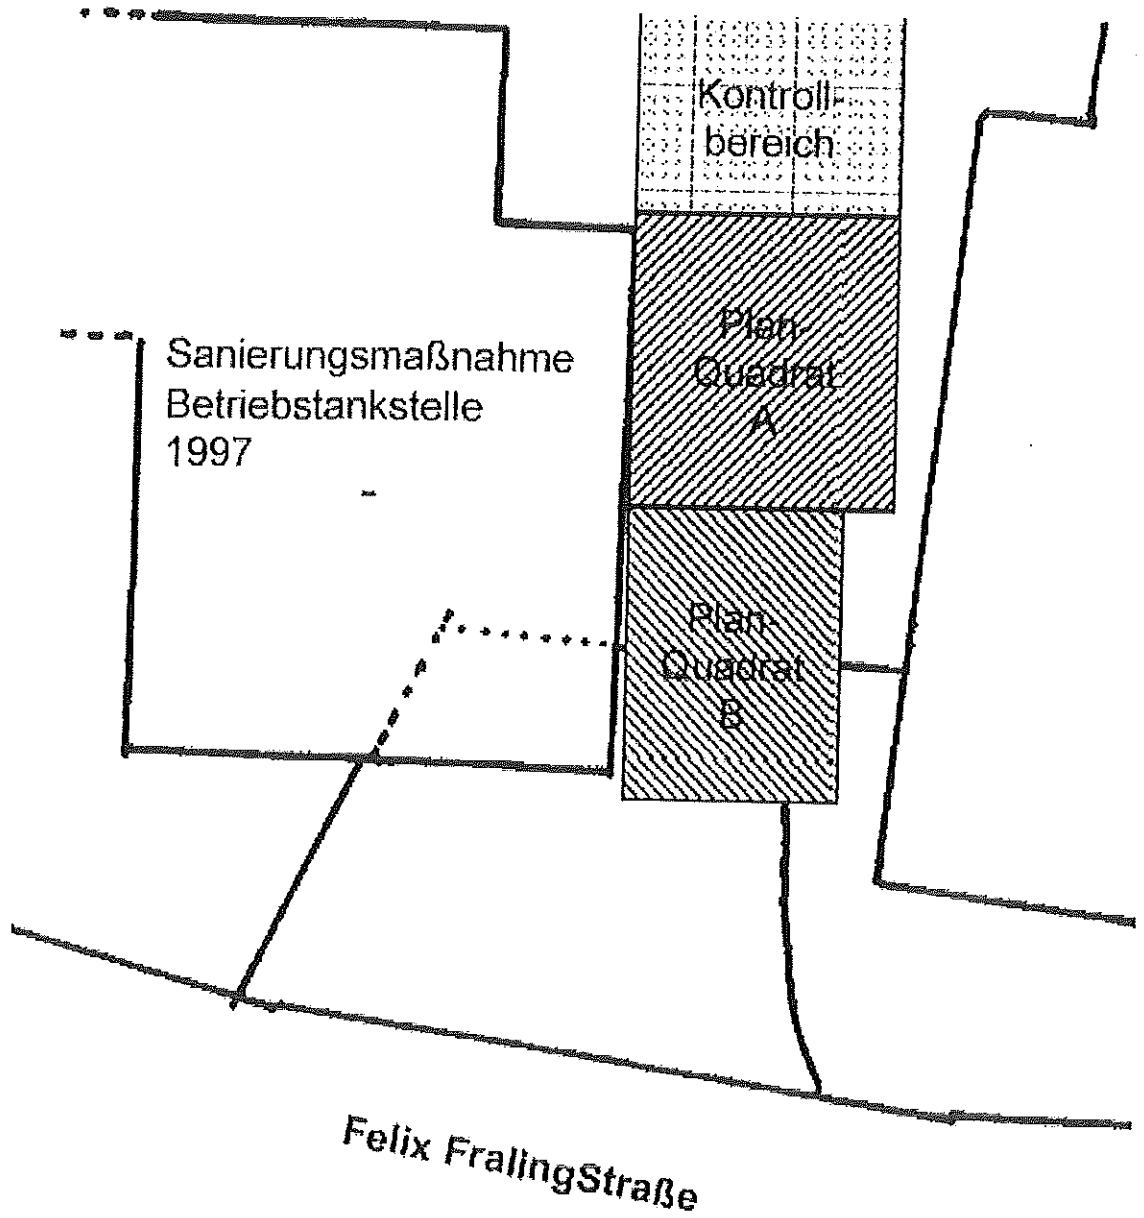
Anlage 3 Zeichnung 3: Einteilung des Bereichs der ergänzenden Sanierung im Bereich der ehemalige Betriebstankstelle Fraling in Planquadrate

Probe Nr.	UCL-Proben Nr	Datum/ Herkunft	Art der Probe	MKW [mg/kg]	BTX [mg/kg]
S 03	05-4854-003	06.04.2005 Planquadrat A, Mischprobe Grubenwand 1,30-1,50 m unter GOK	Kontrollanalytik	n.n.	n.n.
S 06	05-4854-004	06.04.2005 Planquadrat B, Mischprobe Grubenwand 1,40-1,80 m unter GOK	Kontrollanalytik	n.n.	n.n.
S 07	05-4854-005	06.04.2005 Planquadrat B, Mischprobe Grubenboden 1,80 m unter GOK	Kontrollanalytik	98	0,05
S08	05-4854-006	06.04.2005 Planquadrat B, Mischprobe Grubenwand, 1,60-1,80 m unter GOK	Kontrollanalytik	150	n.n.
MP S 04, S 05, S 06, S 07	05-4854-007 *	06.04.2005 Mischprobe Container A1, A2 Planquadrat A B1, B2 Planquadrat A	Deklarationsanalytik	1.100	0,11

GOK = Geländeoberkante
 A, B = s. Zeichnung Nr. 3
 MKW = Mineralölkohlenwasserstoffe
 BTX = aromatische Kohlenwasserstoffe
 n.n. = nicht nachweisbar

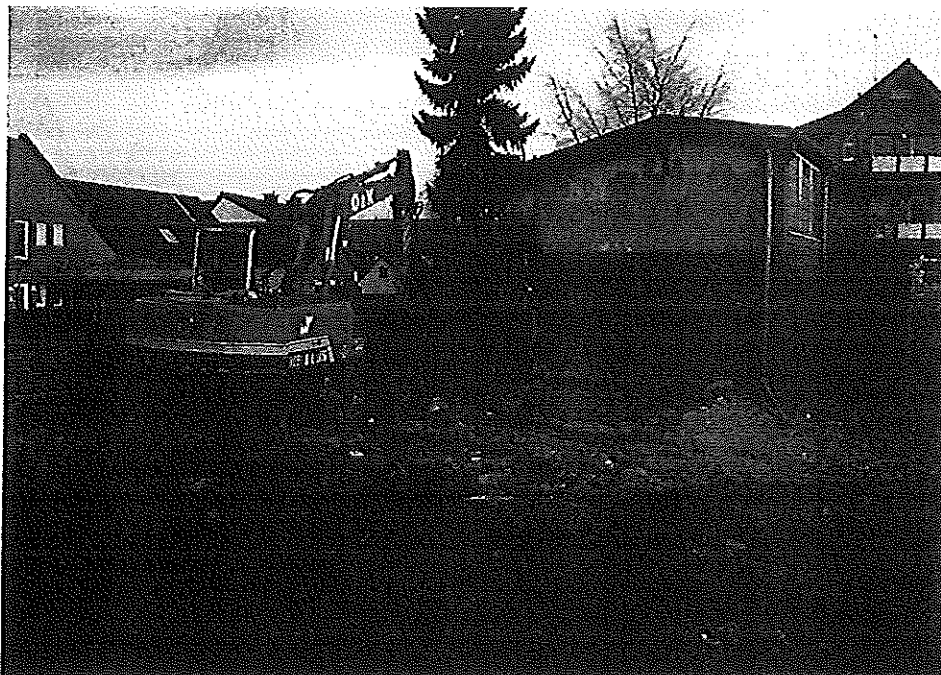
Abbildung 1: Erdarbeiten im Zuge Rückbau Bodenplatte der ehemaligen Werksgaragen, Blick zur Felix Fraling-Straße/alte Übergabestation RWE (Ortstermin 12.01.2005)

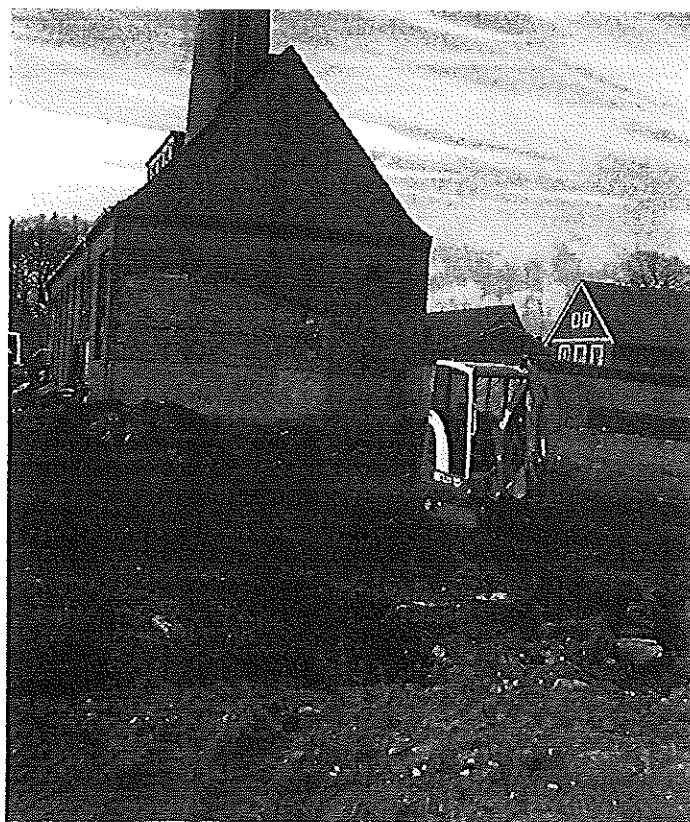
Abbildung 2: Erdarbeiten im Zuge Rückbau Bodenplatte der ehemaligen Werksgaragen, Blick zum ehemaligen Kesselhaus (Ortstermin 12.01.2005)

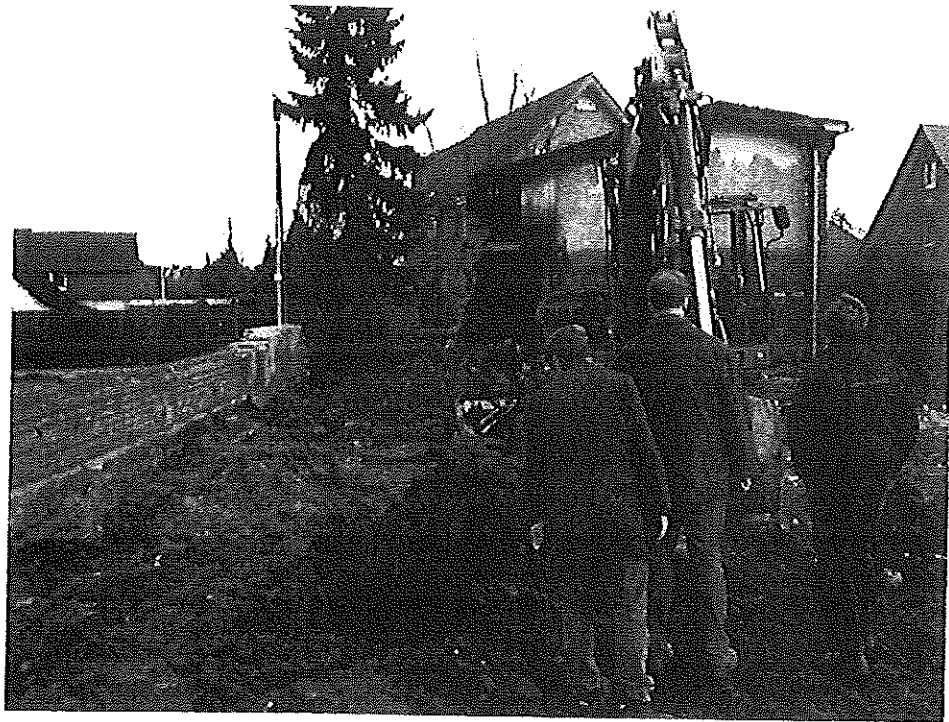
Ergänzend wurden zwei Bodenschürfe niedergebracht und organoleptisch angesprochen. Im Bereich von Schurf 1 und 2 wurden oberflächlich Auffüllungen angetroffen. Hier handelt es sich offensichtlich um verfüllte Gruben. Es wurde insbesondere vermodertes pflanzliches Material angetroffen. Gleichzeitig war an beiden Schürfpunkten Schichtenwasser anzutreffen. Im Bereich des Schurfes 2 war nur eine Schicht von ca. 80 cm Auffüllung (im Wesentlichen Sand) aufzufinden, anschließend folgte gewachsener Boden. Hier waren ebenfalls keine Besonderheiten feststellbar.

Abbildung 3: Durchführung Baggerschurf im Zuge Rückbau Bodenplatte der ehemaligen Werksgaragen, Blick zur Felix Fraling-Straße/alte Übergabestation RWE (Ortstermin 12.01.2005)

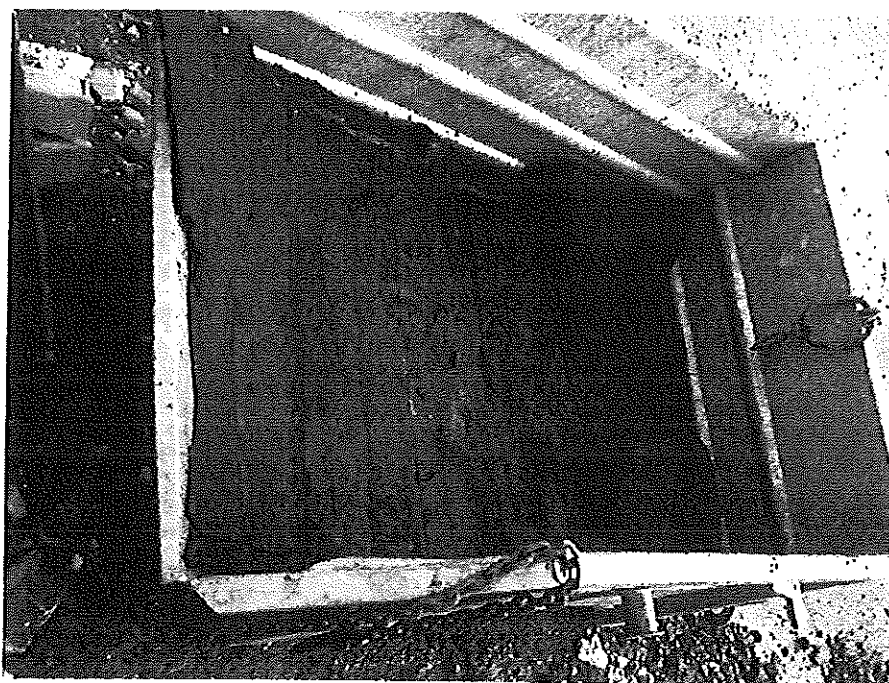
zwischen gelagert. Hiervon entnahm der Gutachter zur Analyse durch das Labor UCL eine entsprechende Mischprobe. Diese ergab, dass die Dachpappe keine Belastung durch polycyclische aromatische Kohlenwasserstoffe (PAK) aufwies (PAK nach EPA = $1,2 \text{ mg/m}^3$). Daraufhin erfolgte eine Entsorgung der Dachpappe im Rahmen der Baustellenentsorgung. Die zugehörige Analyse ist in Anhang 6 enthalten.

Abbildung 12: Rückbau alte Übergabestation RWE, Separierung Dach, Blick in Container Dachpappen (Ortstermin 09.03.2005)

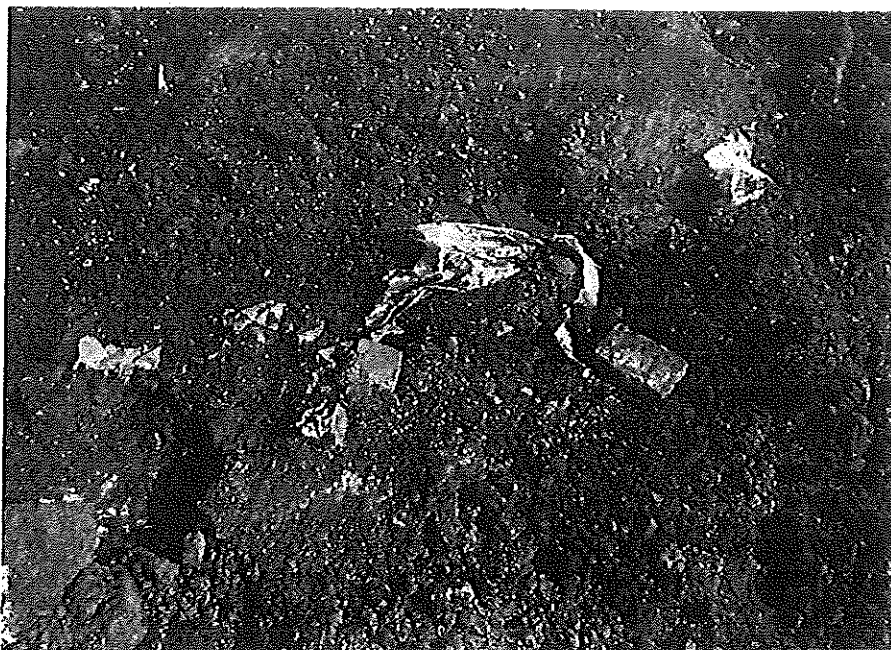
Abbildung 13: Sanierung des alten Trassenverlaufs der 10 kV-Leitung im Bereich der ehemaligen Betriebstankstelle Fraling, hier Blick auf Folie zur Abgrenzung des sanierten Bereichs (Ortstermin 06.04.2005)

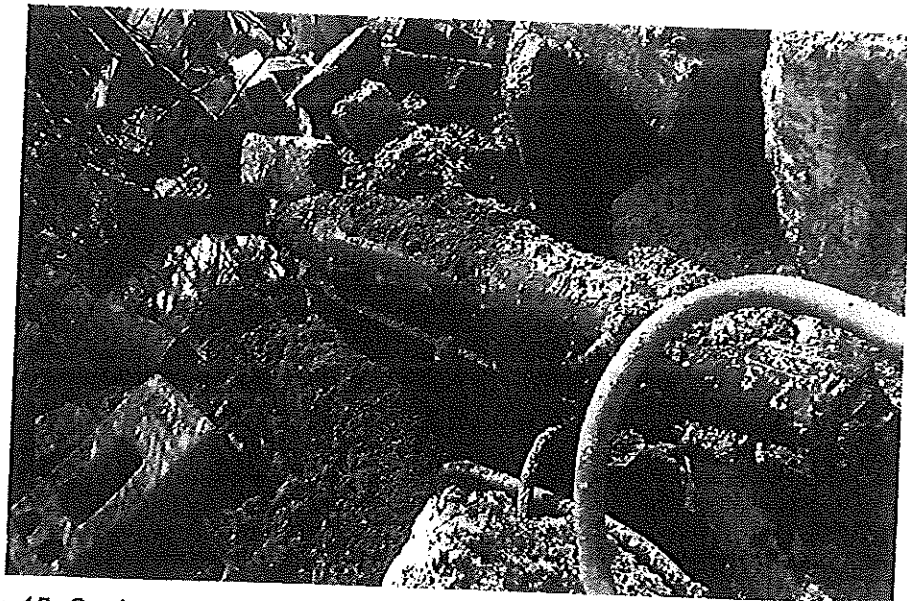
Abbildung 15: Sanierung des alten Trassenverlaufs der 10 kV-Leitung im Bereich der ehemaligen Betriebstankstelle Fraling, hier Muffe zum Leitungsschaden vom 21.08.1997 (Ortstermin 06.04.2005)

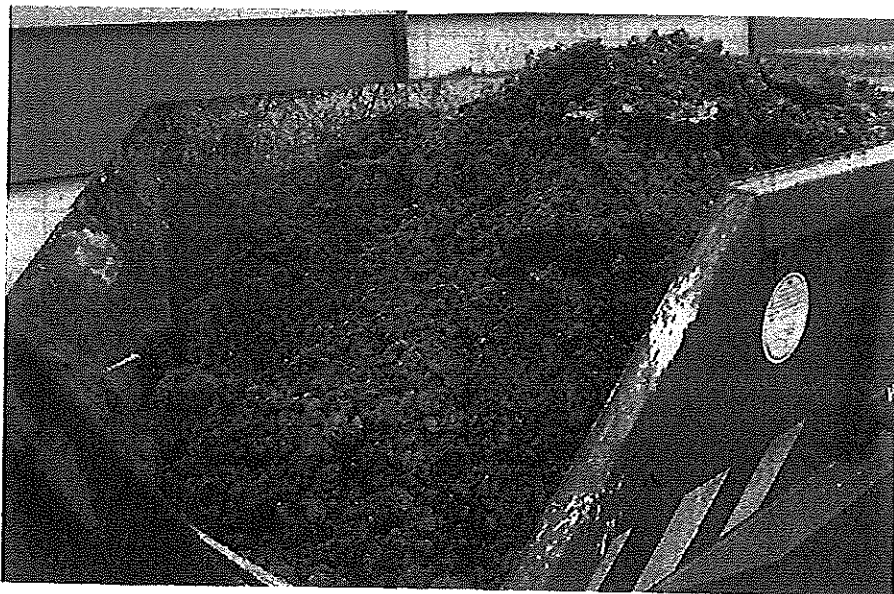
Abbildung 18: Sanierung des alten Trassenverlaufs der 10 kV-Leitung im Bereich der ehemaligen Betriebstankstelle Fraling, ausgekofferter Boden (Ortstermin 06.04.2005)
