**Gutachterliche Begleitung der
Sanierungsmaßnahme ehemaliges
Werksgelände Fraling, Nordwalde**

Auftragskürzbezeichnung: Sanierungsbegleitung Werksgelände
Fraling, Nordwalde

Aktenzeichen: TRE7A30

Stand: 16.02.1998

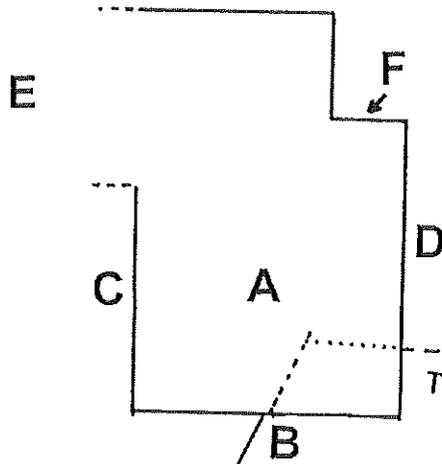
Anlage 3 Zeichnung Nr. 3

Betriebstankstelle

n.n. = nicht nachweisbar A-F = s. Zeichnung Nr. 3

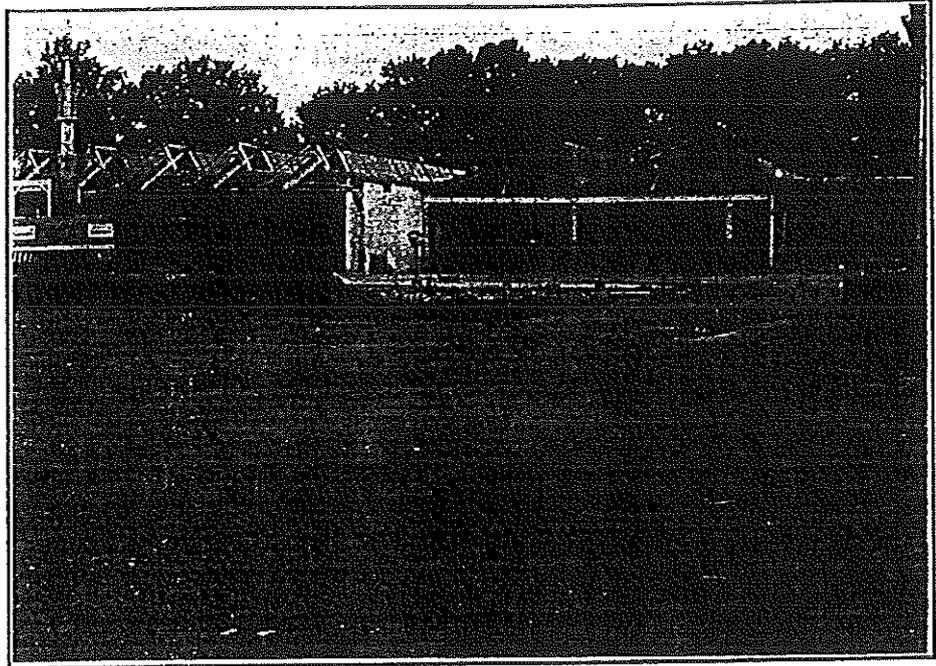
Bild 1: Teilansicht Sanierung der kontaminierten Fläche vor dem ehemaligen Kesselhaus, Blickrichtung ehemalige Schlichterei / Warenannahme

Die Sanierung des belasteten Bereichs vor dem ehemaligen Kesselhaus erfolgte am 11.06.1997 und wurde am 12.06.1997 abgeschlossen. Die Fläche ließ sich sehr scharf durch Fundamente, bzw. im Boden befindliche Lüftungsschächte und das Kesselhaus selbst eingrenzen. Dies ließ sich auch durch begleitende Baggerschürfe kontrollieren.

Die PAK-belastete Tragschicht bestand aus einem schwarzen Asche-/Schlacken-Gemisch. Die Ergebnisse der sanierungsbegleitenden Analytik ergaben im wesentlichen Verunreinigungen durch polycyclische aromatische Kohlenwasserstoffe (PAK). Der gefundene PAK-Wert (nach EPA) liegt bei 48.28 mg/kg Trockensubstanz.

Unterhalb der im Schnitt ca. 20 cm mächtigen Schicht wurde Lehmboden angetroffen. Den Sanierungserfolg kontrollierte der Gutachter organoleptisch und durch Kontrollanalytik des Untergrunds. PAK war hier nicht mehr nachweisbar.

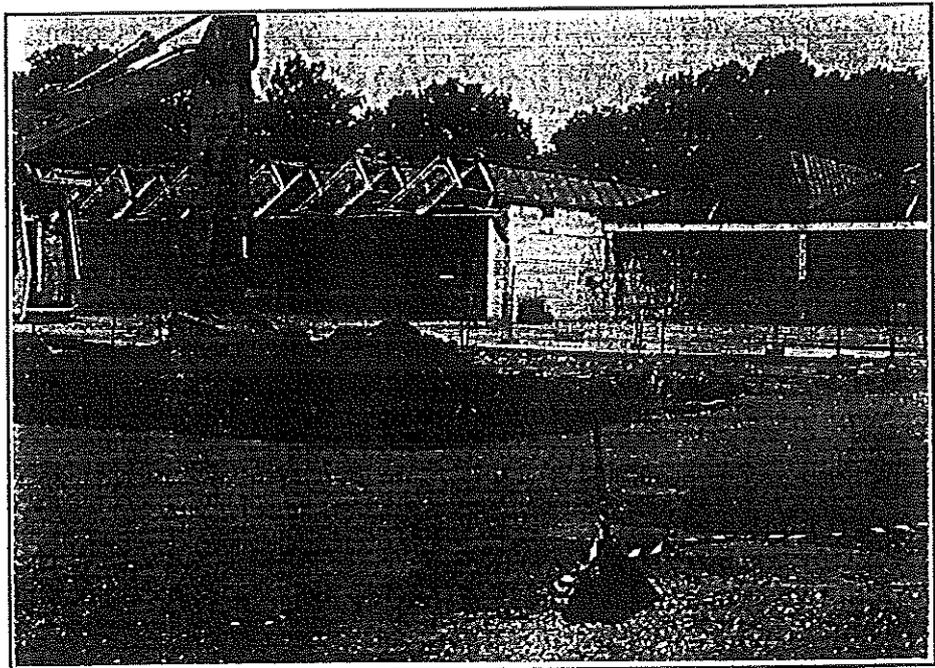
Bild 2: Teilansicht der kontaminierten Fläche vor dem ehemaligen Kesselhaus, Blickrichtung ehemalige Schlichterei/ Warenannahme

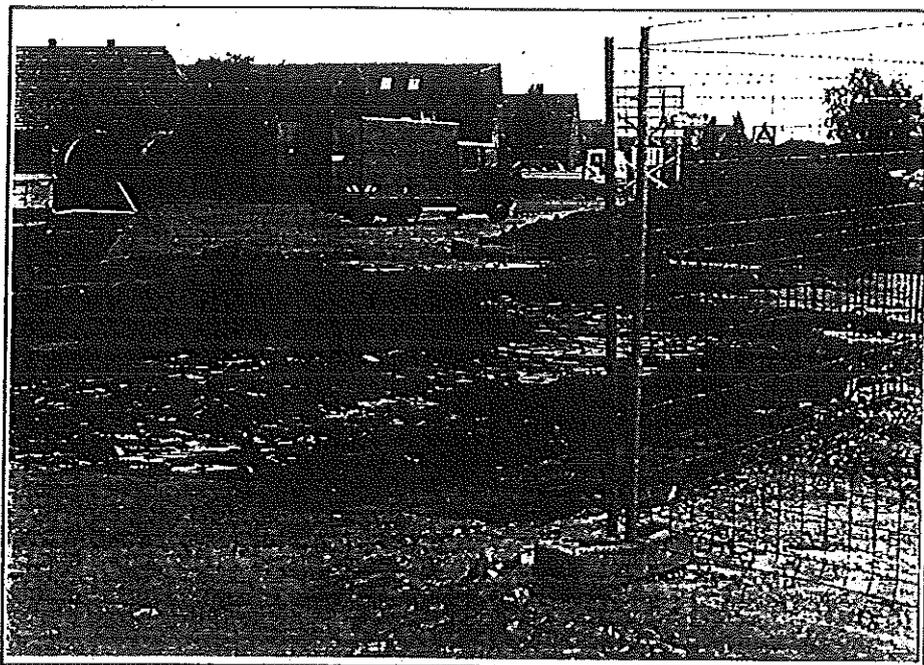
Bild 5: Teilansicht Sanierung der kontaminierten Fläche vor dem ehemaligen Kesselhaus, Blickrichtung Felix-Fraling-Straße

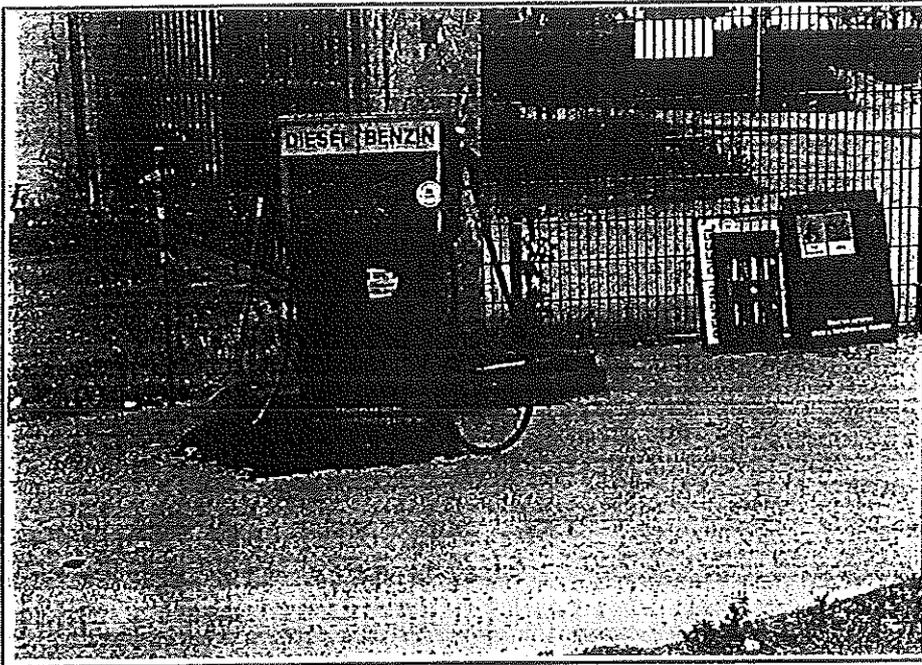
Bild 7: Demontierte und gereinigte Tanksäule der ehemaligen Betriebstankstelle

Vor Beginn der Sanierung des kontaminierten Bodens führte die Firma Tankschutz Phillip die Demontage der Zapfanlage und die Reinigung der Leitungen und der beiden Erdtanks durch. Nach Rücksprache mit Frau Tieben vom Kreis Steinfurt war eine TÜV-Abnahme der Arbeiten bei Vorlage einer Bescheinigung über durchgeführte Arbeiten durch die Firma Tankschutz Phillip GmbH nicht notwendig (siehe Anlage 7).

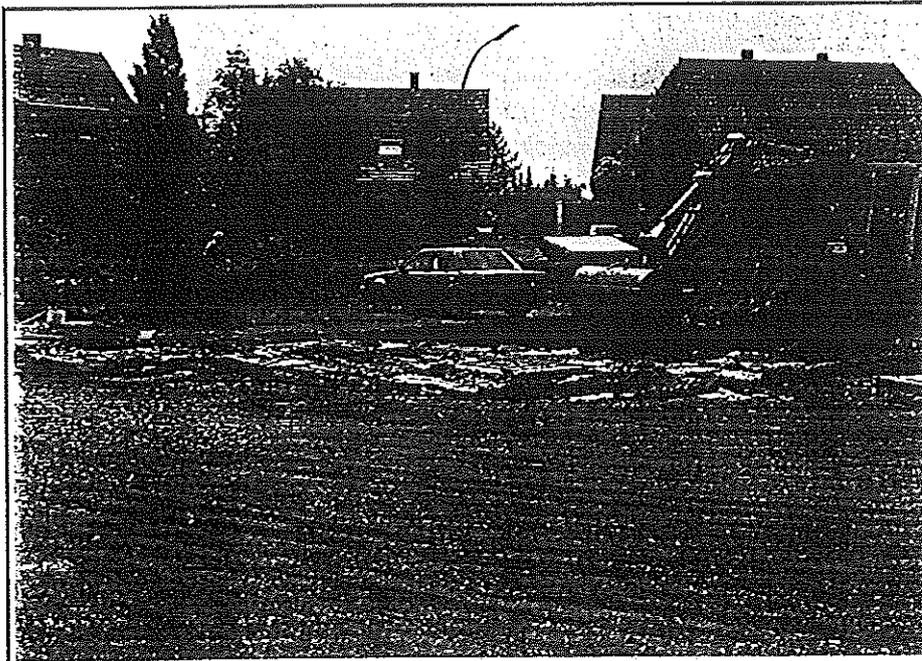
Bild 8: Teilansicht Sanierung ehemalige Betriebstankstelle

Die Sanierung wurde vom 18.-21.08.1997 fortgesetzt. Der anfallende Boden wurde zur Bodensanierungsanlage der Firma Oevermann GmbH & Co. in Münster abgefahren. Der Containerinhalt wurde in regelmäßigen Abschnitten beprobt und analysiert. Im Rahmen der Erdarbeiten mußte die Türanalge der bestehenden Einfahrt zur Felix-Fraling-Straße demontiert werden. Die Arbeiten wurden hier durch eine am Rand des kontaminierten Bereichs verlaufende 10 KV Starkstromleitung erschwert. Nach dem es am 21.08.1997 zu einer Beschädigung der Leitung kam, wurde nach Rücksprache mit dem Kreis Steinfurt beschlossen, den Bereich der Leitungstrasse bis zu einer geplanten Verlegung im Frühjahr 1998 zurückzustellen. Bis auf diesen Bereich (Probe Nr. T11, KW 1600 mg/kg, BTX nicht nachweisbar) ist nach Auswertung der Kontrollanalytik durch den Gutachter die Sanierung erfolgreich abgeschlossen. Es ist nicht mehr mit größeren Aushubmengen (ca. 5-10 m³) zu rechnen.

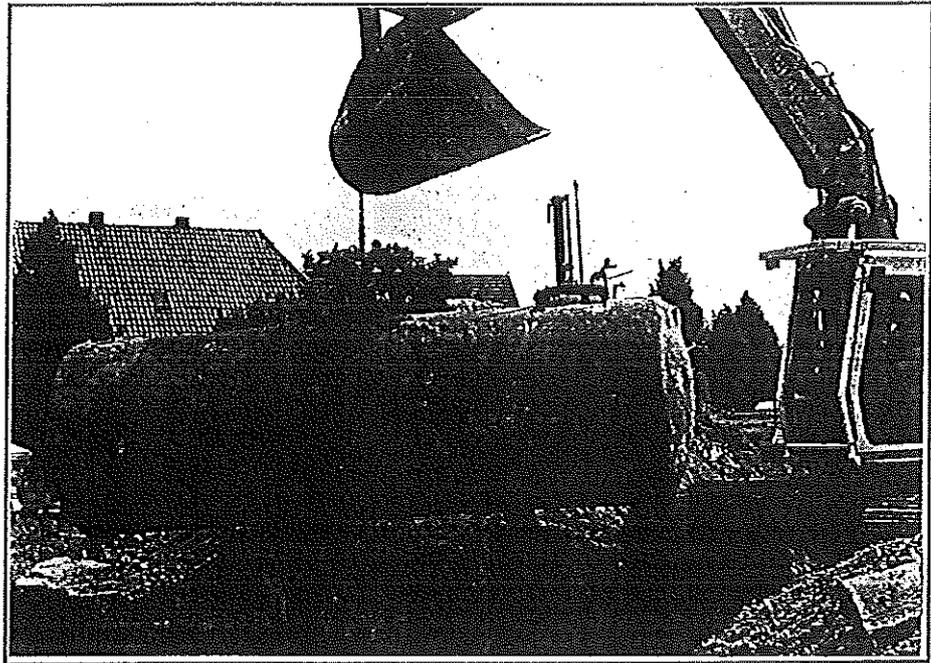
Bild 13: Teilansicht Sanierung ehemalige Betriebstankstelle, Erdtank

Der Ausbau der Erdtanks erfolgte am 12.06.1997. Schäden oder Auffälligkeiten an den ausgebauten Tanks waren nicht festzustellen. Die organoleptische Ansprache und begleitende Kontrollanalytik zeigte Kontaminationen im Bereich der Domschächte und der

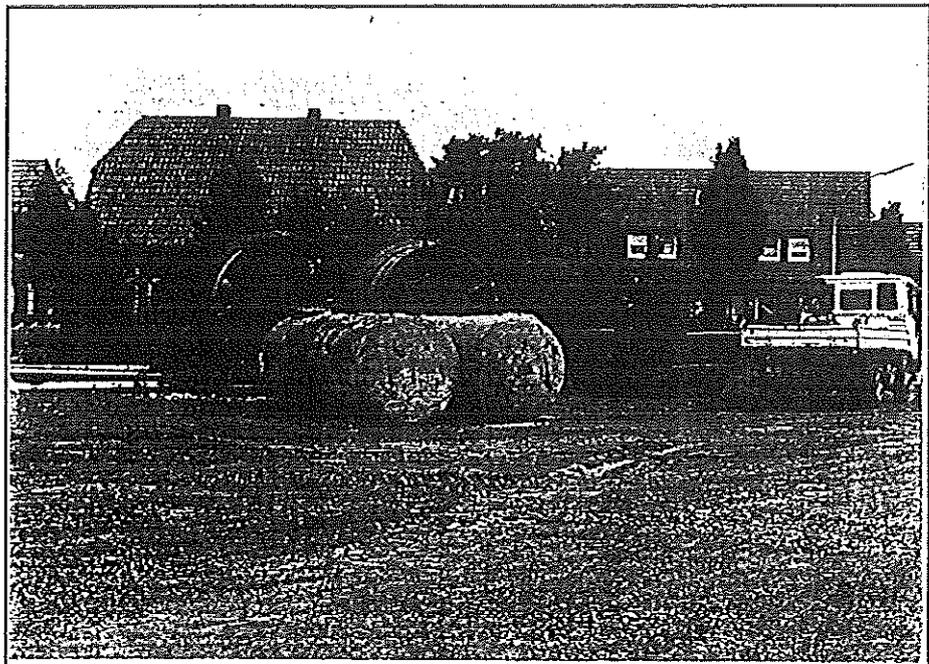
Bild 14: Teilansicht Sanierung ehemalige Betriebstankstelle, ausgebaute Erdtanks
