Dokumentation Artenschutz - Gebäudekontrolle

Wohngebäude an der Wehrstraße 2, Nordwalde

Wohngebäude Bahnhofstraße 25, Nordwalde

Gebäudeabriss Nordwalde Wehrstraße 2, Bahnhofstraße 25

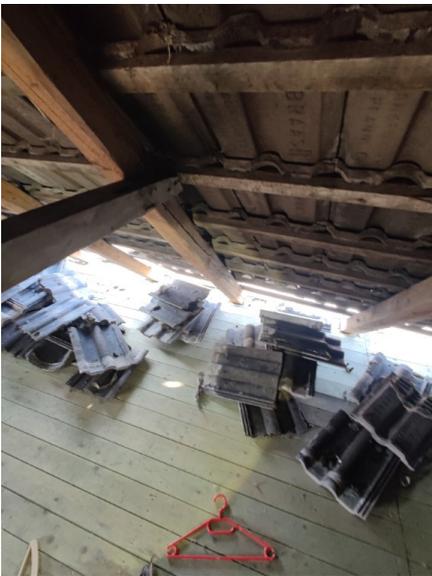
Das Erdgeschoss und das Obergeschoss mit einer Wohnnutzung waren ebenso frei von Tieren. Die Fenster wiesen keine Rollladenkästen auf. Der Dachboden (aufgeteilt in Wehrstraße 2 und nordwestlichem Anbau) war jeweils frei von Hinweisen auf Tiere. Die inneren Giebelwände bestehen aus Klinkermauerwerk mit relativ „sandigem“ Fugenmaterial. An einigen Stellen waren kleinere Löcher oder Öffnungen zwischen den Ziegeln vorhanden. Hinweise auf Fledermäuse fanden sich an keiner Wand.

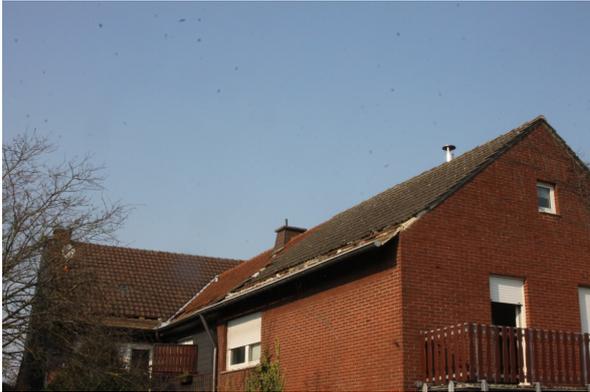
Hausperlingsnester am Gebäude Wehrstraße 2, zwei alte Nester unmittelbar an der Dachrinne

Für den Verlust von Brutmöglichkeiten der Haussperlingen sollten als Ersatz mindestens 2 Nistkästen Sperlingskoloniehäuser (z.B. Firma Schwegler) an den Neubauten angebracht werden.
