**Betr.: Versickerungsuntersuchung auf dem Gelände der Firma Trendelkamp
Bahnhofstr. 39-43 in Nordwalde**

Hier: Untersuchungsergebnis und Bewertung

PRÜFBERICHT
ZUM VERSICKERUNGSVERSUCH

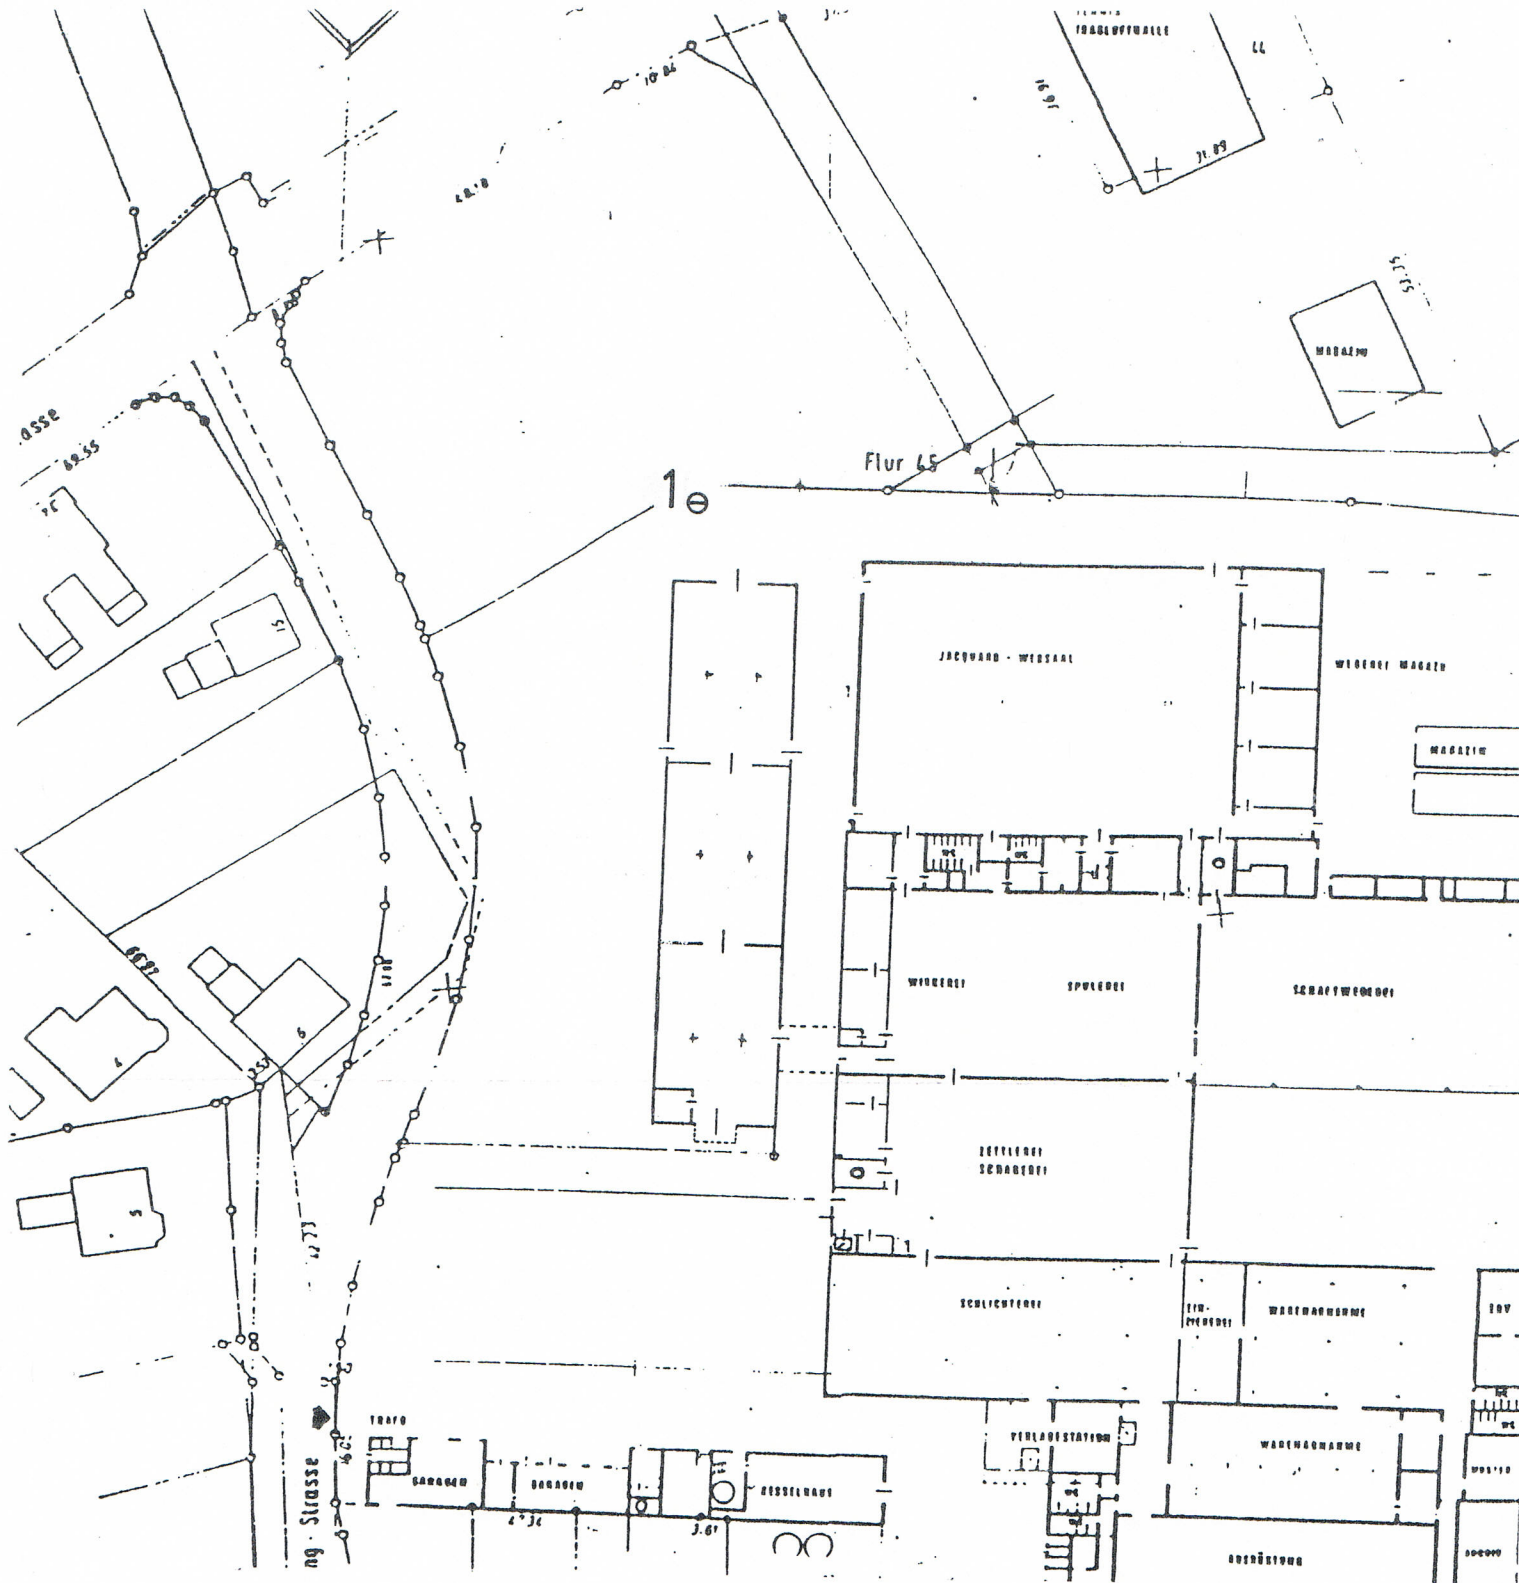
Proj. *Versickerungsuntersuchung
Fa. Trendelkamp, Bahnhofstraße
in Nordwalde*

als Anlage erhalten Sie zur Vorinformation den Prüfbericht in Bezug auf die Versickerungsmöglichkeit auf dem Gelände in Nordwalde. Der Prüfbericht folgt einschließlich Lageplan noch per Post.
